JR 和泉砂川駅周辺活性化協議会

## 報 告 書

南海本線男里川鉄橋橋脚沈下で樽井～尾崎駅間が不通となった  
樽井・尾崎駅～JR 和泉砂川駅間の代行輸送を可能にしよう

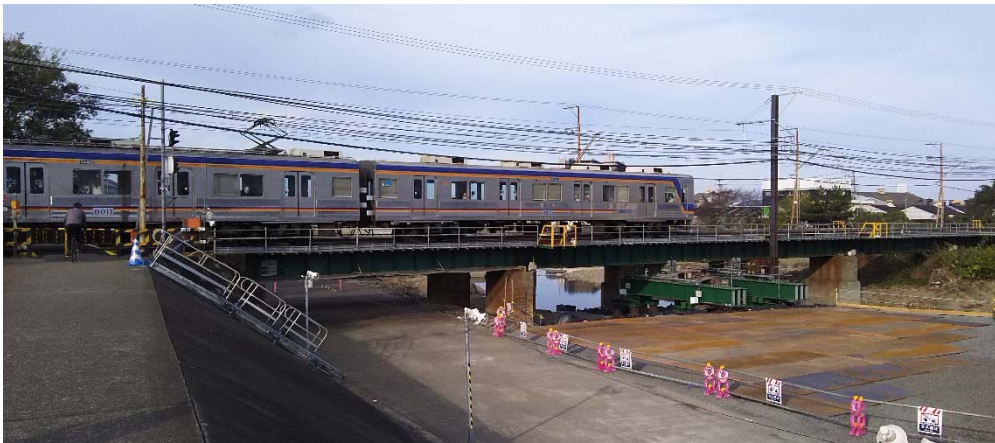
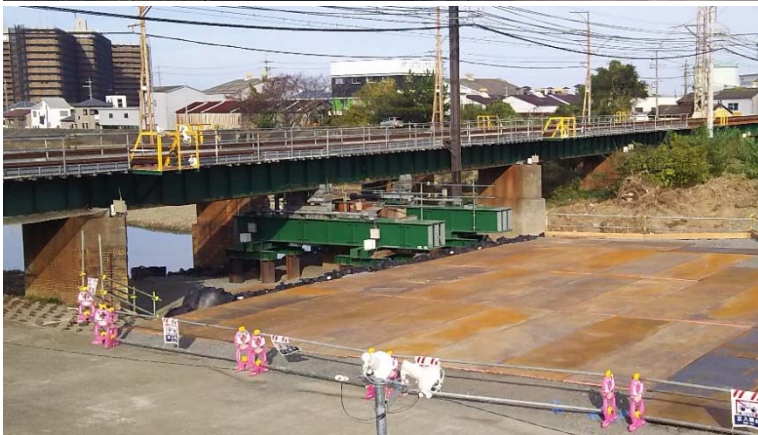
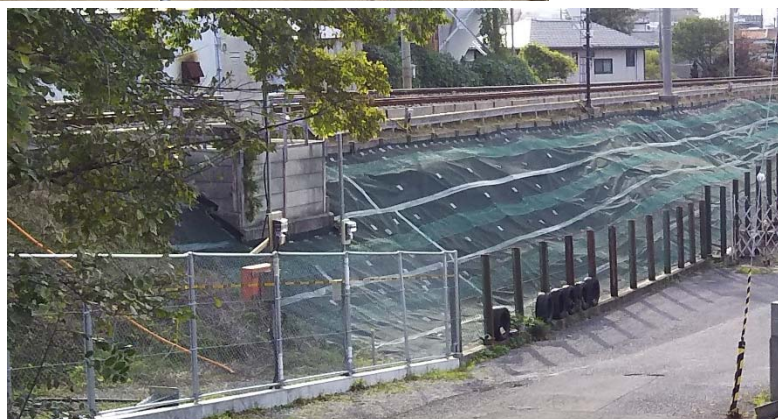
H29.11.25

原因は、下り橋脚一ヶ所のレンガ積み橋脚の洗掘による沈下です。沈下した橋脚は、長年による土砂堆積により川幅が急激に両側から狭さくされた先を遮るような位置にあり、台風 21 号による大量の水流を一手に受け、耐えしのいたものの、周囲の土砂が洗掘され、橋脚沈下に至りました。また、その他の橋脚全箇所にも経年変化による歪み・傾きがあるように見受けられました。男里川鉄橋は、日々の保線活動と運行の適切さ、運転手の機転に助けられたおかげで大事故には至りませんでした。

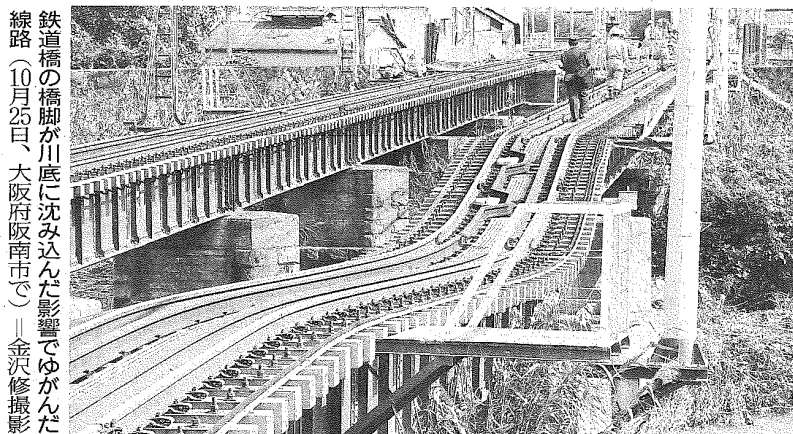
側の水深が下流側より深くなっており、急激な増水で川底がえぐられる「洗掘」が起きたとみている。

鉄道橋の橋脚が川底に沈み込んだ影響でゆがんだ線路（10月25日、大阪府泉南市）＝金沢修撮影

南海本線の事故 台風21号が近畿地方に接近した10月22日夕、樽井（大阪府泉南市）一尾崎（阪南市）間にある男里川橋梁で発生。下りの線路が橋桁ごと下へ1メートルほど落ち込み、通過した普通電車（乗客約100人）が緊急停止、乗客5人が足を打つなどのけがをした。
