JR 和泉砂川駅周辺活性化協議会

## 報 告 書

南海本線男里川鉄橋橋脚沈下で樽井～尾崎駅間が不通となった  
樽井・尾崎駅～JR 和泉砂川駅間の代行輸送を可能にしよう

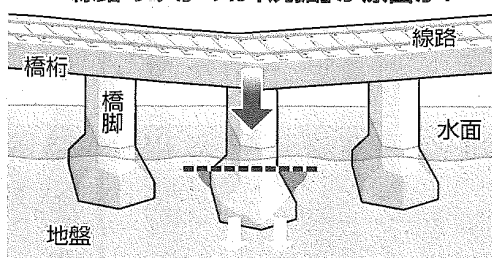
10月の台風21号で南海本線の鉄道橋の線路がゆがんだ事故は、橋脚の根元周辺の川底が増水の影響でえぐられ、沈み込んだのが原因とみられている。この橋が設置されたのは1918年（大正7年）だが、同時期に架けられた鉄道橋は全国に1万本以上ある。使い続けることに問題はないのか。

## 線路のゆがみは「洗掘」が原因か？
